Основные этапы работ по реставрации Преображенской церкви на о. Кизи и их выполнение по объему во времени. 1999 - 2014 гг.
Ситуация на конец 2008 г.

ВВЕДЕНИЕ

Ниже приводится отчет о проведенной работе по комплексной реставрации Преображенской церкви на о. Кижы по состоянию на конец 2008 года. При этом основной упор сделан на мероприятиях, выполненных в 2008 году. О подготовительной работе, выполненной ранее, подробно изложено в аналогичных отчетах за предыдущие (2003-2007) годы.

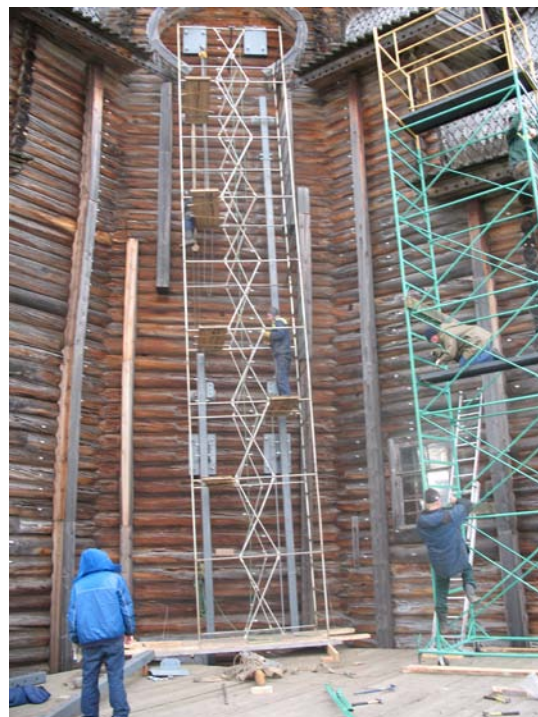
фото 4. Процесс монтажа стоек вывешивания церкви

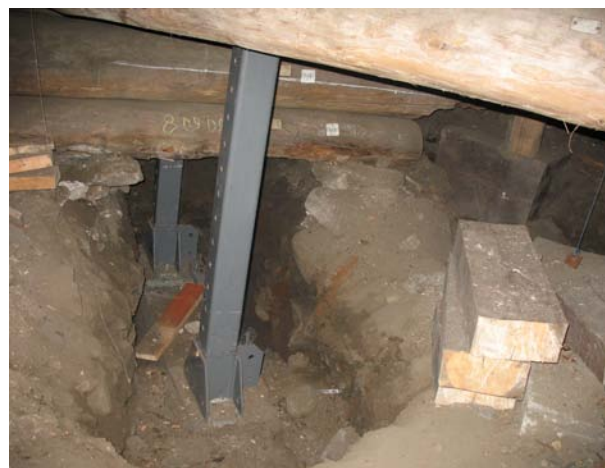
фото 7. Процесс монтажа систем лифтинга на поперечных фундаментах Преображенской церкви

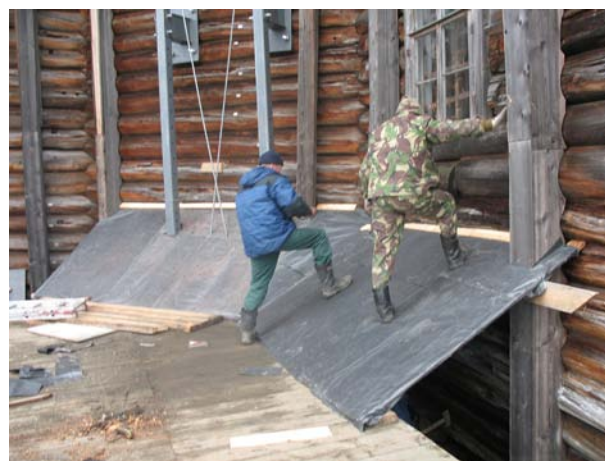
фото 8. Процесс консервации поперечных фундаментов на зиму

По окончании периода работ 2008 года силами Плотницкого центра была проведена консервация объекта с выполнением работ по укрытию и утеплению выполненных фундаментов и вскрытых грунтов под церковью.

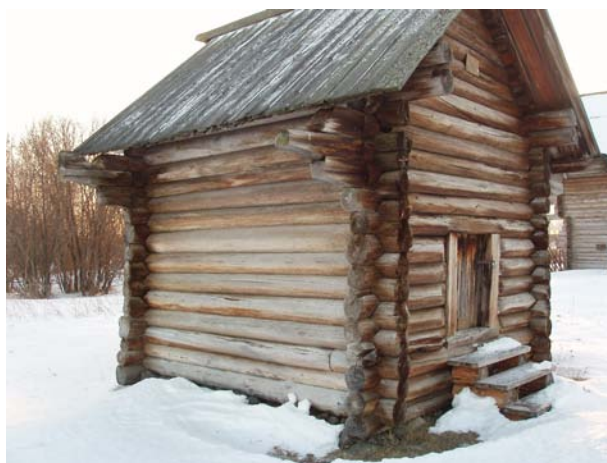
Характерной особенностью элементов-бревен обоих срубов является то, что поверхности бревен, обращенные внутрь памятников, находятся в хорошем состоянии, в то время как их внешние поверхности значительно разрушены, а местами и просто разрушены. Особенно пострадали

фото 14. Амбар из деревни Пелдожи до реставрации

венцы юго-восточных наружных поверхностей сруба, т.к. они наиболее подвержены намоканию от стекающей по срубам воды и воздействия косяких дождей при сильных боковых ветрах, а также наиболее интенсивной солнечной инсоляции. Результатом этих явлений явилось наибольшее растрескивание заболони наружных поверхностей бревен, затекание воды в образовавшиеся трещины и появление достаточно глубокой трубчатой гнили в этих зонах бревен, зачастую по всей длине с затеканием воды в чаши и угловые выпуски торцов бревен, что способствует их интенсивному гниению.

Амбар был разобран, и его элементы-бревна были тщательно обследованы, после чего были разработаны способы реставрации по каждому бревну. Условия работы реставраторов в помещениях реставрационного комплекса позволили проводить работы, используя новые подходы к способам реставрации элементов сруба. При этом применялись и проверялись всевозможные известные и новые технологии деревообработки применимые при реставрации бревен: наращивание по длине, сборка на длинных шпонках, установка коронок, вычинок с применением клеевых соединений на фенолрезорциновых клеях, методика предварительной сборки сруба в помещении сборочного цеха комплекса.

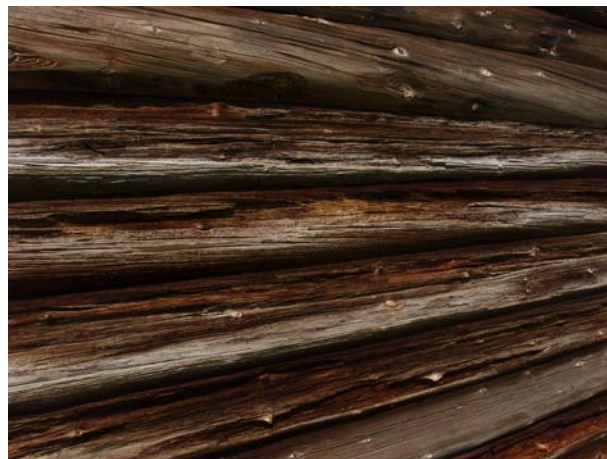
фото 15. Деструктурированная древесина амбара, вид с восточной стороны амбара

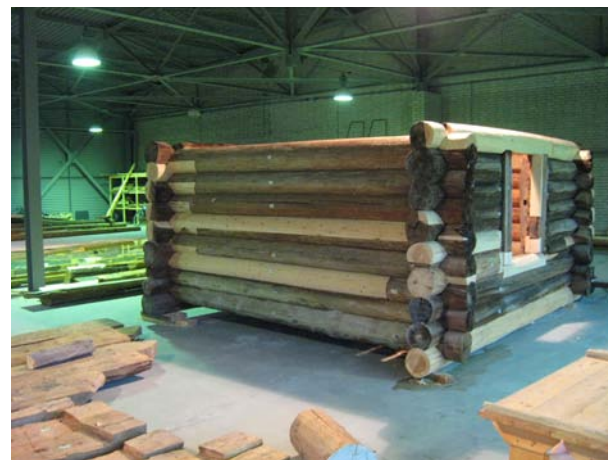
фото 16. Сборка отреставрированной части сруба амбара в сборочном цехе реставрационного комплекса

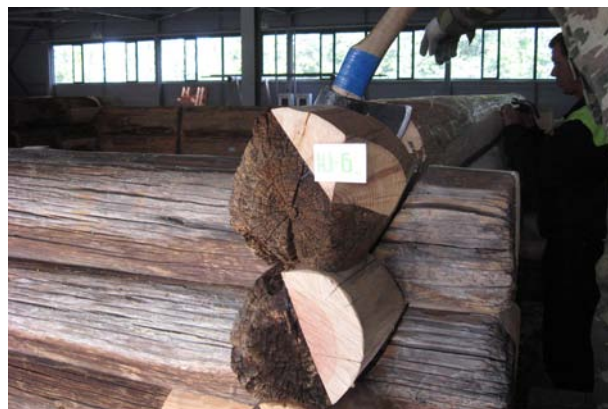
фото 17. Выполнение коронок и вставок

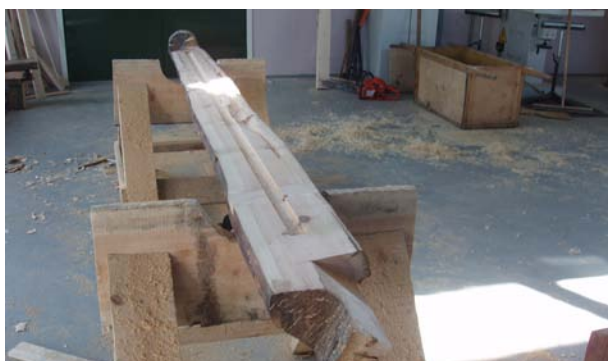
фото 18. Выполнение коронок на бревнах и использованием длинных внутренних шпонок

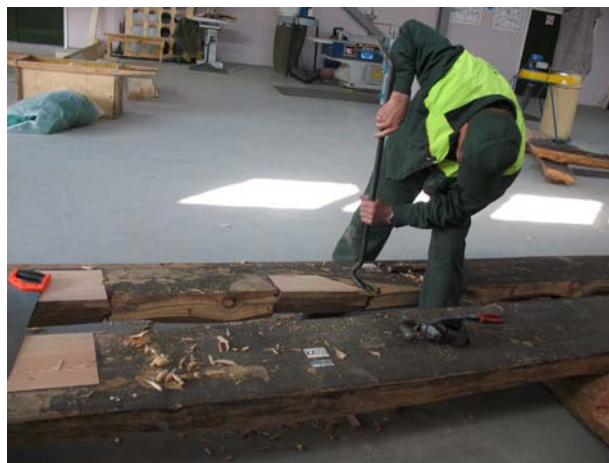
фото 19. Реставрация исторических полов

2. Реставрационные работы проводились на элементах полов алтаря, солеи и северного прируба кафоликона и включали в себя:

- вычинку пораженных зон элементов;
- изготовление и фиксацию на элементе вставок и коронок.

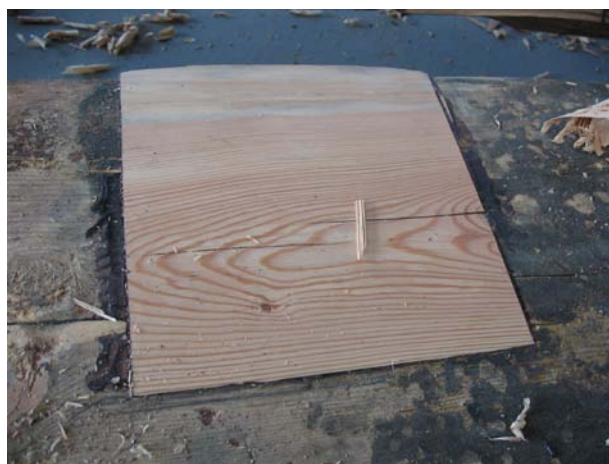
фото 20. Вставка из нового материала - замена разрушенного участка

В качестве реставрационного материала использовались: либо историческая древесина XVIII века, либо доски, выпиленные из реставрационного спецлеса заготовки 2004 года. При подборе материала учитывались влажность, физические параметры и состояние поверхности древесины.

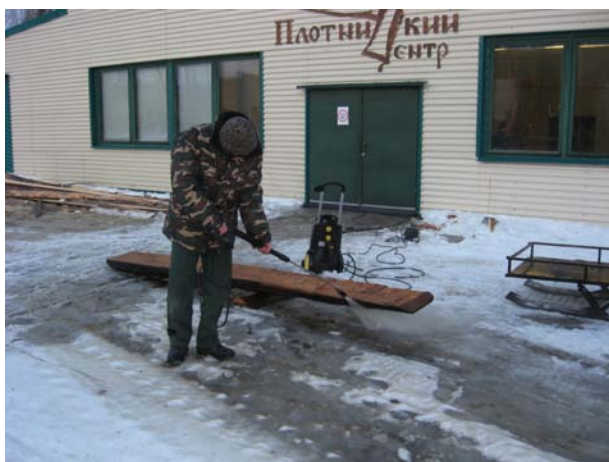
фото 21. Процесс очистки полов с помощью аппарата подачи воды высокого давления

1. Очистка элементов полов алтаря, кафоликона, трапезной и солеи от пыли и поверхностных загрязнений с помощью аппарата подачи воды высокого давления. Обработка производилась в теплое время года, с последующей атмосферной просушкой. Средний расход воды на один элемент составлял 35-40 литров. Показатели влажности перед очисткой и через семь дней после очистки, не отличались более чем на 2-3%.

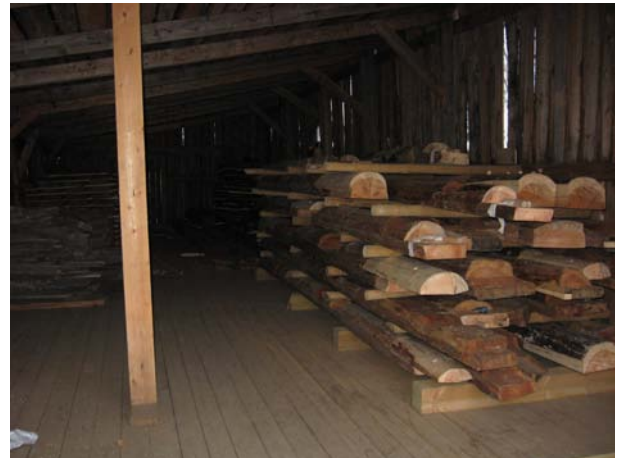
фото 22. Укладка отреставрированных элементов полов в штабеля до проведения реставрации на погосте

8. Отреставрованные элементы полов алтаря и солеи уложены в склад хранения с составлением подробных таблиц и схем укладки. Нижний ряд уложен на антисептированные брусья 15x15см. с шагом 1м. Ряды прокладывались ошкуренными и антисептированными жердями диаметром 7-9см.

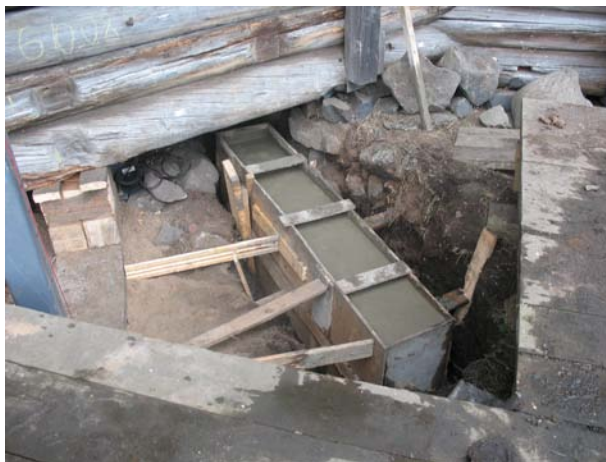
фото 23. Выполнение поперечных фундаментов под диагональными стенами восьмерика церкви

В РАЗДЕЛЕ II отчета упомянуто о выполнении работ по устройству фундаментов под стойки вывешивания технологических реставрационных поясов сруба. В соответствии с конструктивным решением эти поперечные фундаменты в дальнейшем встраиваются в общий ленточный фундамент, выполняя при этом две основные функции:

1. являются опорами для стоек вывешивания;
2. одновременно служат контрфорсами, повышающими устойчивость конструкции церкви от сползания в северо-западном направлении.

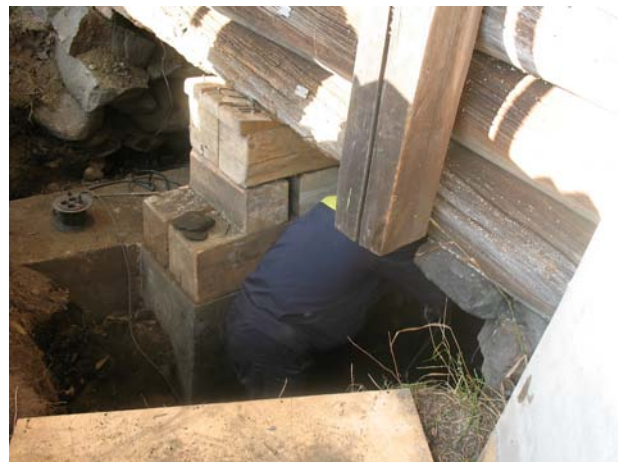
фото 24. Выполнение поперечных фундаментов под диагональными стенами восьмерика церкви

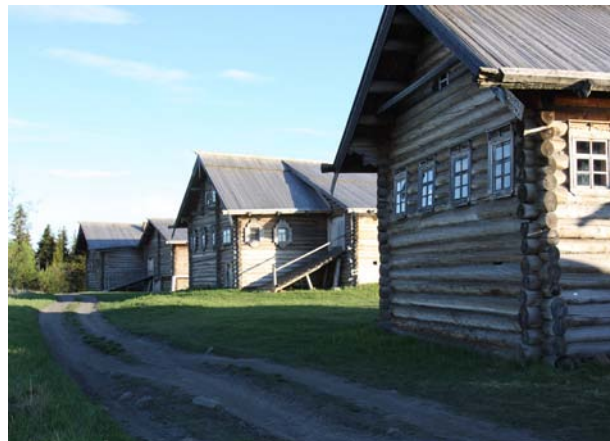
1. Реставрация зданий не завершена. В ее ходе были выявлены дефекты строений, которые требуют исправления. Так, после снятия ткани, затягивавшей стены жилой части дома, выяснилось, что бревна в стенах ранее были плохо подогнаны и сруб имеет сквозные щели наружу. Плохо подогнаны доски потолка. Для исправления недостатков необходима обшивка стен каким-либо материалом. В хозяйственной половине дома требуется защита помещения от задуваний пыли, дождя, снега, от проникновения птиц. Положение усугубляется тем, что уже смонтирована внутренняя электропроводка. Для зашивки стен и потолков придется её снимать, а затем монтировать вновь.

фото 28. Пудожский сектор музея - мастерские для реставрации иконостаса Преображенской церкви
