Реставрация памятника деревянного классицизма — дома М. Ф. Щелокова в Нижнем Новгороде

// Системный подход к сохранению памятников деревянного зодчества
Составитель А.Ю.Любимцев
Интернет-публикация kizhi.karelia.ru. 2022.

Краткий анализ реставрации сруба церкви Преображения Господня Кижского погоста

Роль профилактического обслуживания в подготовке и при проведении реставрационных работ на церкви Преображения Господня о. Киж

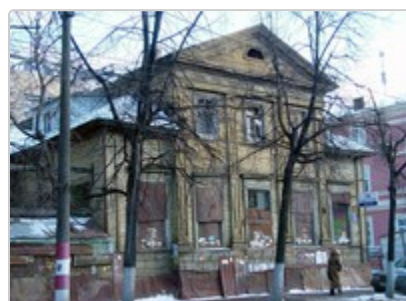
Здание серьезно пострадало во время пожара в 1996 г. После 2001 г. в дом был окончательно закрыт доступ, тамбуры входов разобраны, все проемы первого этажа зашиты. Подлинные элементы и конструкции со временем пришли в нерабочее, а местами в аварийное состояние (рис. 1).

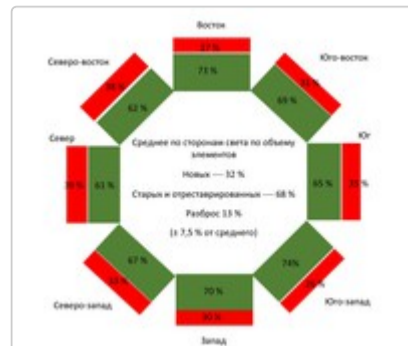
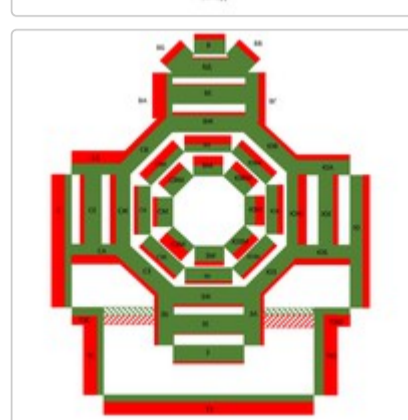
Замеры элементов производились в реставрационном комплексе при работах по сохранению сруба храма. На графике представлены данные по долевого соотношению объема старых (нижняя — темная часть графика) и новых (верхняя — светлая часть графика) элементов сруба. Данный график построен на соотношении объема элементов, принятого по российскому ГОСТу по замеренным на срубе вершинам и длинам элементов, без учета чаш, продольных пазов, штраб и т. п. Аналогичные графики по имеющимся данным можно построить по количеству элементов и их длине. Зависимости получаются близкие по своей конфигурации.

На оси абсцисс расположены венцы с самого нижнего (8х) до самого верхнего 98-го (литерой X маркировались нижние неполные венцы с 8х по 2х в порядке убывания, замкнутые венцы маркировались арабскими цифрами в порядке возрастания от 1 до 98).

На графике видно, что больше всего нового материал в нижних венцах каскада которые непосредственно лежали на земле и были частично утрачены (в ходе реставрации добавили 2 нижних неполных венца — 8х и 7х (2 и 4 элемента соответственно), нижние венцы 6х и 5х практически полностью заменены.

Следующая зона довольно больших замен (до 50 %) уровень 27—30 венца на этих венцах расположены самые нижние полцы бочек первого яруса. Аналогично в очень плохом состоянии находились все подкровельные конструкции. В отличие от нижних венцов, где преобладают бревна больших диаметров, в верхней части сруба бревна меньших диаметров, и для сохранения конструктивной целостности приходилось делать довольно много замен (до 100 % в верхних венцах второго восьмерика). Благодаря принятому решению об обшивке верхнего восьмерика, в нем удалось сохранить довольно много исторического материала. Показательна сохранность в верхней трети среднего восьмерика (венцы 76—75) которая обеспечивается повалом, большим свесом кровель и защите окружающих главок.

На общей диаграмме замен элементов в зависимости от направления стены не бросается в глаза сильное отличие сохранности элементов в разных направлениях. Прослеживается не ярко выраженная лучшая сохранность у стен западного направления и восточных стен. Если мы посмотрим на более подробную диаграмму замен по стенам храма, то увидим несколько иную картину.

Сохраняется тенденция лучшей сохранности восточных стен и стен западного направления. Но на диаграмме отчетливо видно следующее:

- Очень хорошая сохранность частично внутренних стен западного направления.
- Наиболее плохо сохранились северные и северо-восточные стены, а также стены трапезной.
- Довольно много замен на стенах верхнего восьмерика, и, как отмечалось выше, если бы не было принято решение о его обшивке, то верхний восьмерик стал бы новодельным.
- Дополнительную защиту стенам дают бочки, примыкающие к ним.
- При прочих равных условиях наблюдается ухудшение состояния стен с увеличением высоты.
- Довольно большое количество замен в стенах трапезной связано с большим количеством ремонтов и переделок, а также с формой и режимом эксплуатации.

Еще одно интересное наблюдение — это изменение диаметров бревен по высоте храма (диаграмма)

Средний диаметр бревен сруба с высотой изменяется в довольно большом диапазоне: от 35—38 см в нижних венцах до 20—25 см в венцах верхнего восьмерика. Большое влияние на средний диаметр оказывают слуги с диаметрами 16—20 см. Поэтому в конце графика присутствует увеличение диаметров (бочки, а соответственно и слуги заканчиваются в районе 80-х венцов). В дальнейшем необходимо проследить влияние диаметров заменяемых элементов на увеличение среднего диаметра элементов сруба.

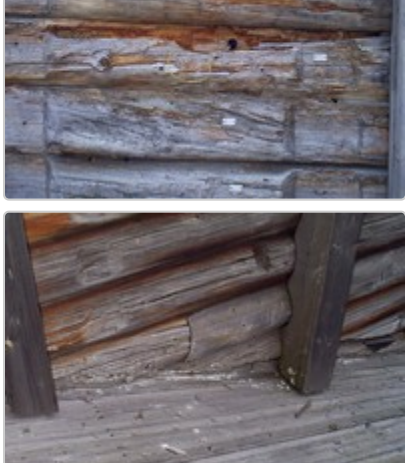
Изначально церковь имела систему лестниц, проходов и вентиляционных отверстий, позволяющих добраться до большинства ее частей с целью выполнения текущего ремонта и обслуживания. В ходе многолетней эксплуатации и переделок эта система была утрачена и при реставрации 1940—1950-х годов так и не восстановлена. Таким образом, конструкции церкви стали почти недоступны и совершенно не обслуживались. Техническое состояние памятника продолжало стремительно ухудшаться (рис. 1).
