Содержание отчета

Ниже представлен отчет о состоянии дел по подготовке комплексной реставрации церкви Преображения Господня на острове Кижы на конец 2007 года. За прошедший период, охватывающий 1999-2007 годы, был разработан и согласован эскизный проект, выполнено рабочее проектирование первых трех этапов комплексной реставрации памятника, составлена и реализована программа выполнения конкретных мероприятий подготовительного периода. Этот период включает в себя ряд важнейших событий – этапов подготовки, без которых достойная реставрация такого объекта представляется маловероятной и даже нереальной.

Основные этапы работ по реставрации Преображенской церкви и их выполнение во времени. 1999-2014гг.

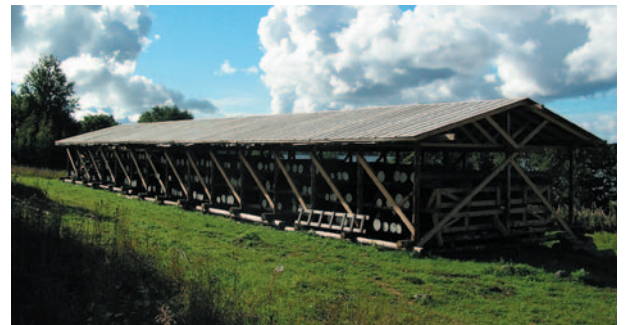
рис. 9. Склад-навес, построенный в 2004 году

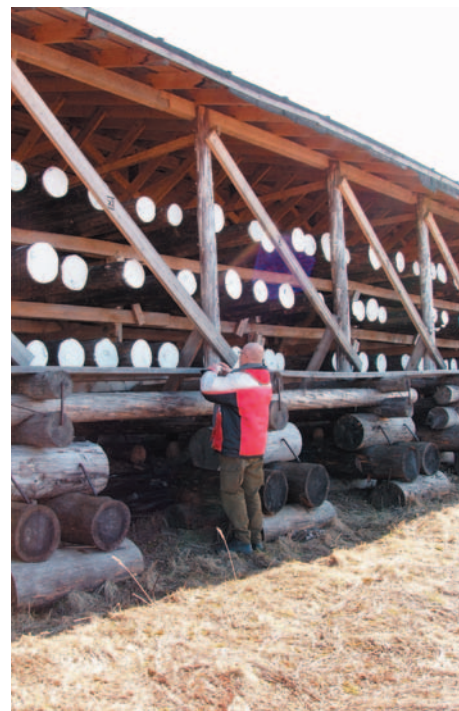
ринг температуры, влажности, поверхностную обработку антисептиками от возникновения биопоражений, контроль расстояний между бревнами на ярусах складов, периодические повороты каждого бревна на 180 градусов вокруг своей оси с целью обеспечения равномерного высыхания сортиментов до реставрационных кондиций. В ходе эксплуатации складов проведены некоторые работы по их усовершенствованию, в частности устроены дополнительные кровли-козырьки, предотвращающие попадание влаги на бревна при сильных порывах ветра в дождь. Пространство под складами застелено светонепроницаемой пленкой, что подавляет рост травы под складами и предотвращает переувлажнение воздуха под нижними ярусами складов. Постоянно скашивается трава перед складами и между ними, обеспечивается поддержание в хорошем состоянии подъездов к складам и противопожарных разрывов. К настоящему времени практически вся древесина, хранящаяся на складах-навесах, достигла реставрационных кондиций.

рис. 10. Современное состояние складов-навесов

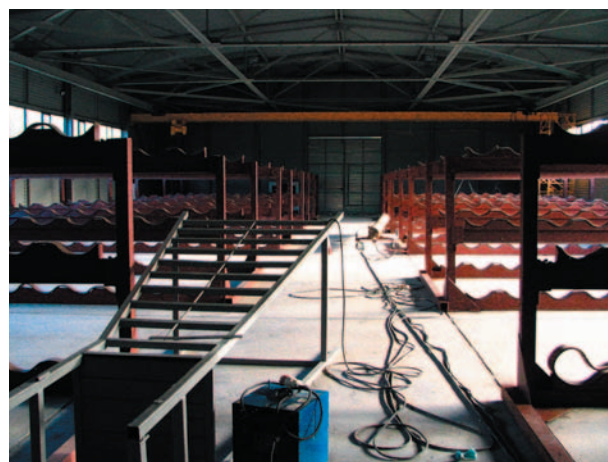
рис. 20. Инвентарные стеллажи в складском корпусе для хранения элементов памятника

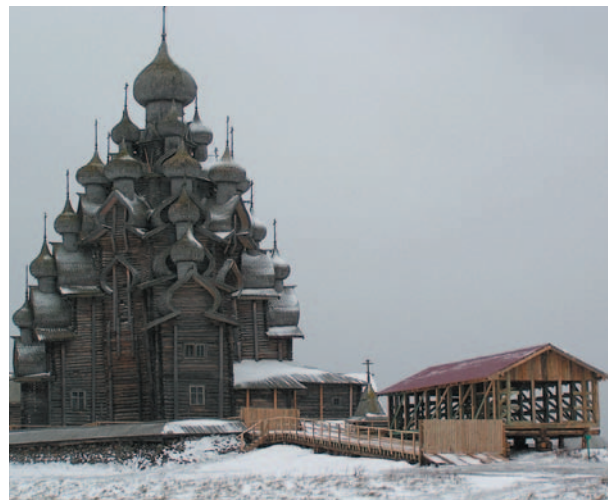
рис. 23. Навес для временного хранения конструкций и элементов памятника, эстакада для автотранспорта

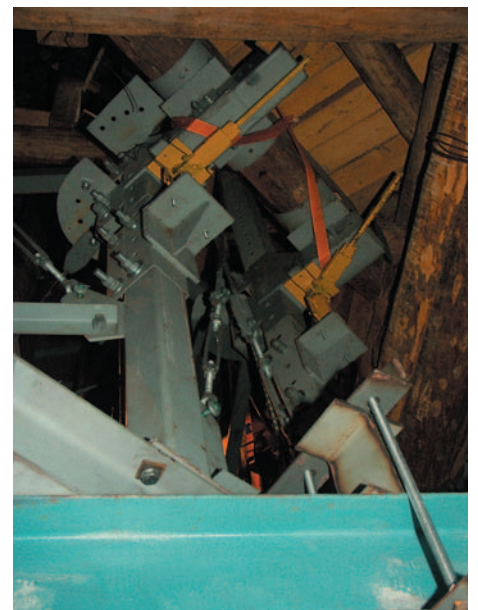
рис. 29. Фрагмент конструкций лифтинга I-го реставрационного пояса

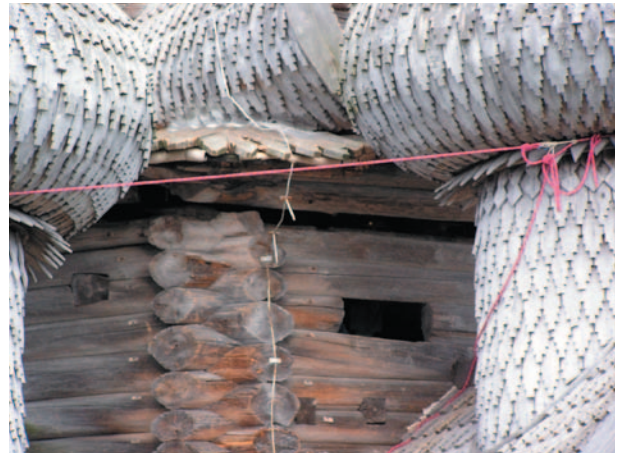
рис. 30. "Отрыв" конструкций, вид снаружи памятника

1. Произведенный пробный подъем верхнего пояса Преображенской церкви следует признать успешным. Ход его выполнения и конечный результат подтвердили правильность выработанного направления реставрации, технологии выполнения лифтинга, принятых конструктивных решений и принципиальную возможность его дальнейшего применения для реставрации памятника.
2. Успех пробного подъема в значительной степени обусловлен высоким качеством выполненной ООО "Стройреструкция" проектной документации и изготовленного ООО "СКФ "Алекон" оборудования лифтинга, а также качественного его монтажа.

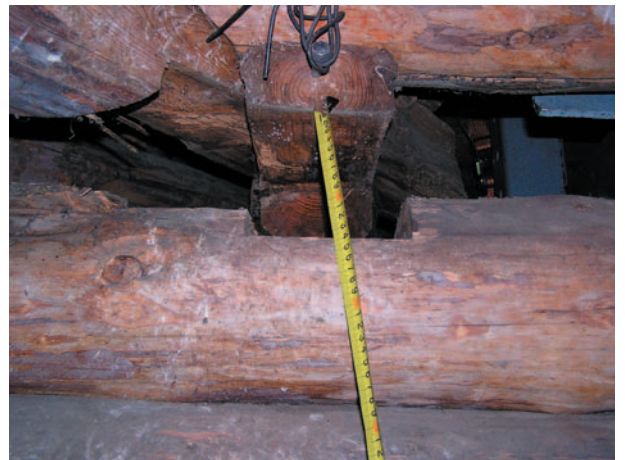
рис. 31. "Отрыв" конструкций, вид изнутри памятника

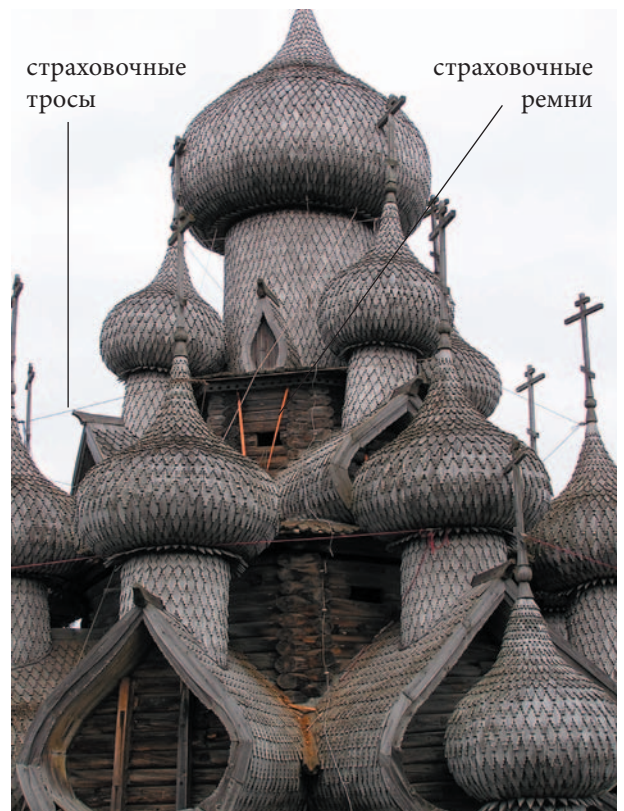
рис. 32. Страховочные мероприятия при подъеме-опускании

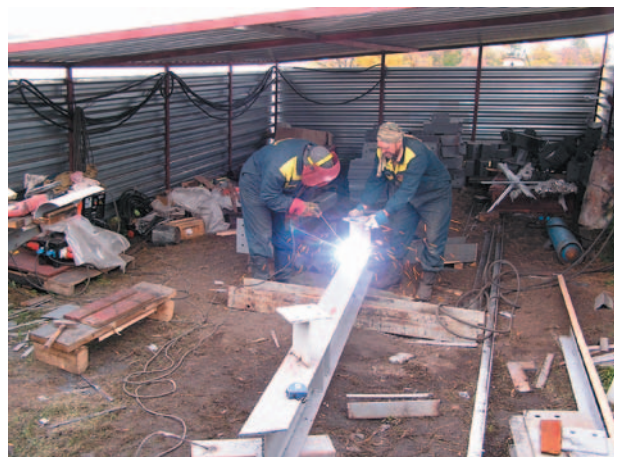
рис. 35. Подготовка металлоконструкций к монтажу на приобъектной площадке

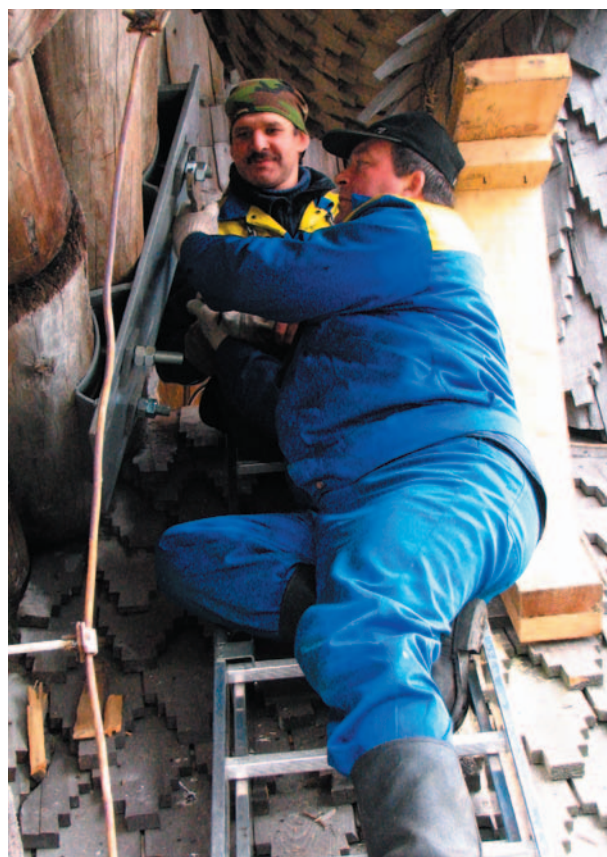
рис. 36. Монтаж ответных конструкций подъемных ползунов на наружных стенах церкви

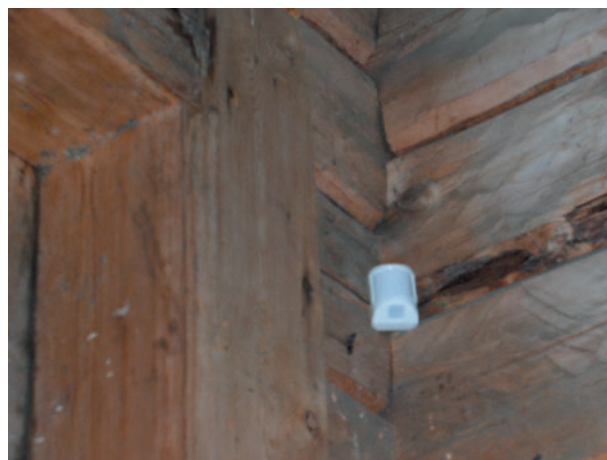
рис. 37. Датчик охранно-пожарной сигнализации в здании Покровской церкви

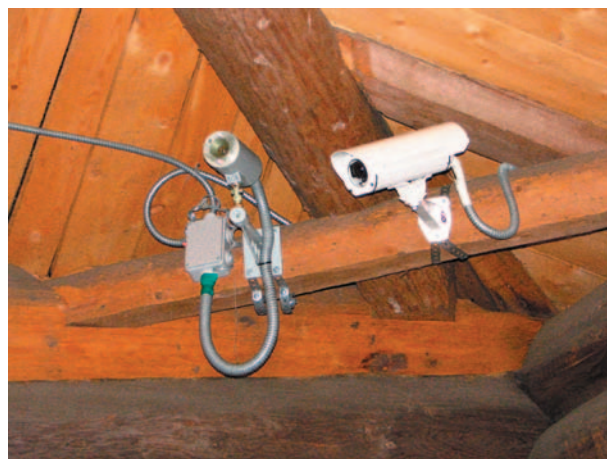
рис. 38. Видеокамеры охранно-пожарной сигнализации в здании Преображенской церкви

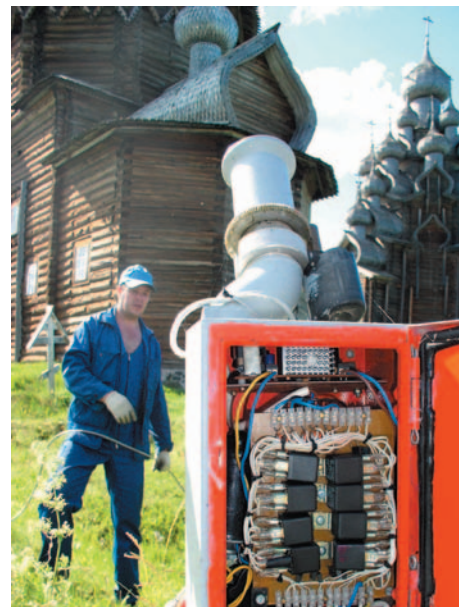
рис. 39. Модернизация дистанционно-управляемых лафетных стволов (ДУЛС) пожаротушения

- системой наружного водяного пожаротушения на базе дистанционного управления лафетных стволов (ДУЛС) с абсолютно надежным источником водо- и электроснабжения;
 - периметральной сигнализацией по ограде и системами видеоконтроля и освещения погоста для защиты погоста от несанкционированных проникновений;
 - современной охранно-пожарной сигнализацией с системой видеонаблюдения внутри церкви;
 - системой пожаротушения внутри церкви тонкораспыленной водой с автоматическим и дистанционным пуском;
 - электроосвещением церкви в пожаробезопасном исполнении;
- электрообеспечением по I-ой категории с использованием резервных источников электропитания;
- усовершенствованной молниезащитой памятников Кижского погоста.

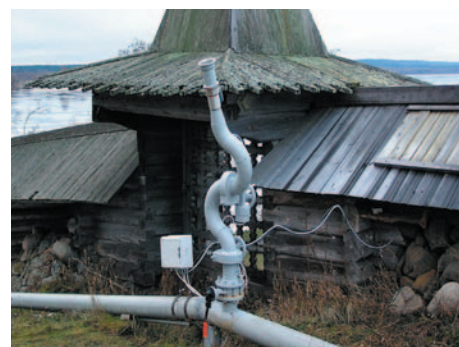
рис. 40. Общий вид дистанционно-управляемого лафетного ствола (ДУЛС)

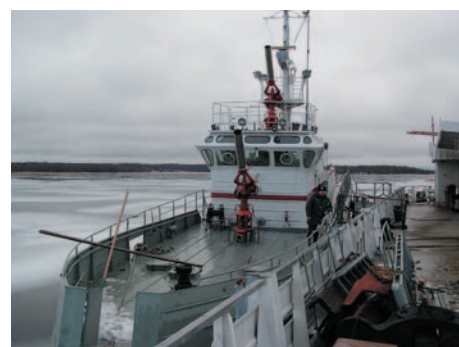
рис. 41. Пожарный катер "Вьюн" - насосная станция пожаротушения Кижского погоста производительностью 200л/сек

Ежегодно проводится техническое обслуживание и ремонт существующей системы наружного пожаротушения Кижского погоста. В 2004 году была проведена модернизация установок пожаротушения: установлены дисковые затворы с электроприводом для возможности дистанционного управления подачей воды через лафетные стволы, усовершенствованы схемы управления лафетными стволами.

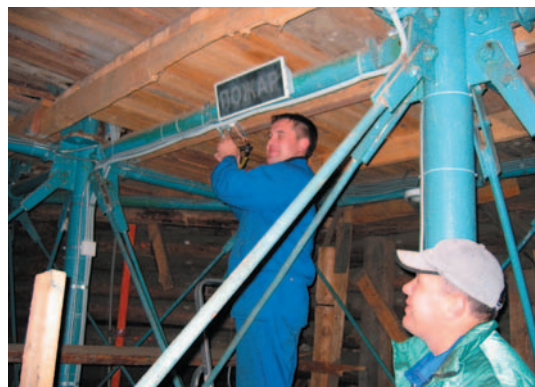
рис. 42. Монтаж внутренней системы пожарной сигнализации и электроосвещения

- монтаж и наладка средств пожарной сигнализации (ПС) в интерьере памятника и снаружи церкви с применением наиболее современной и оптимальной в данном случае системы обнаружения возгораний с помощью датчиков возникновения пламени «Аметист» и передачей сигнала на центральный пункт охраны (ЦПО);

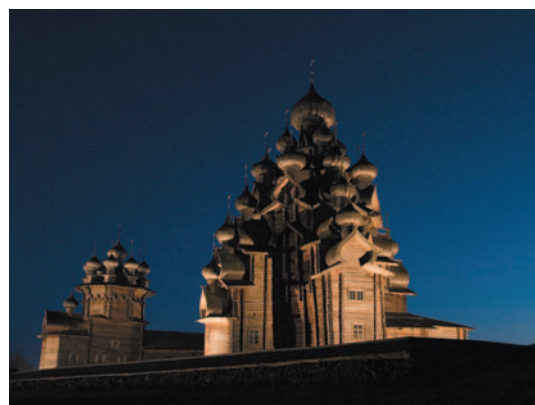
рис. 43. Наружная система освещения в темное время суток

- смонтированы и сданы в эксплуатацию системы охранного освещения территории погоста с раз-

мещением 11 штук светильников-прожекторов по внутреннему периметру ограды погоста.

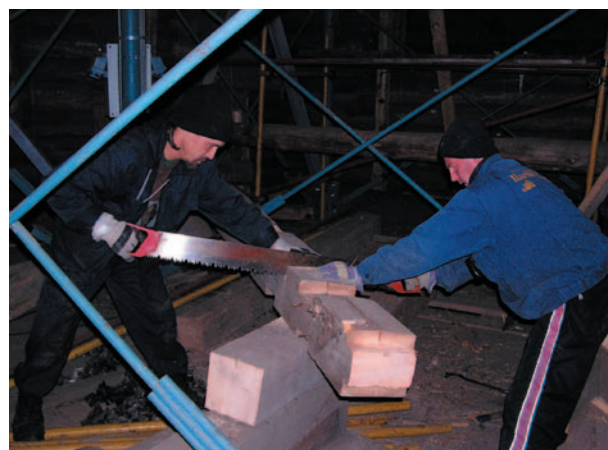
рис. 45. Монтаж подмостей внутри Преображенской церкви

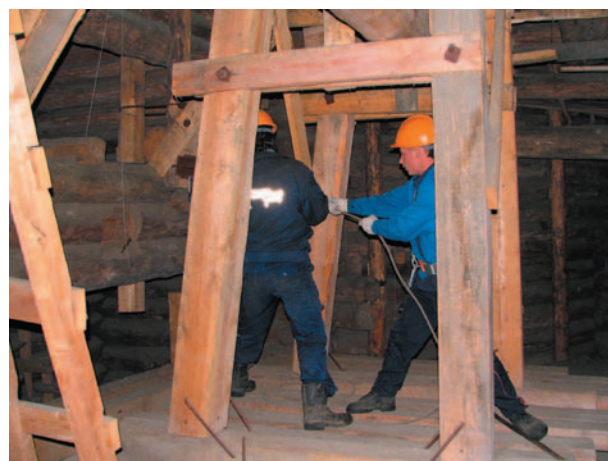
рис. 46. Участие «Плотницкого центра» в монтаже конструкций лифтинга

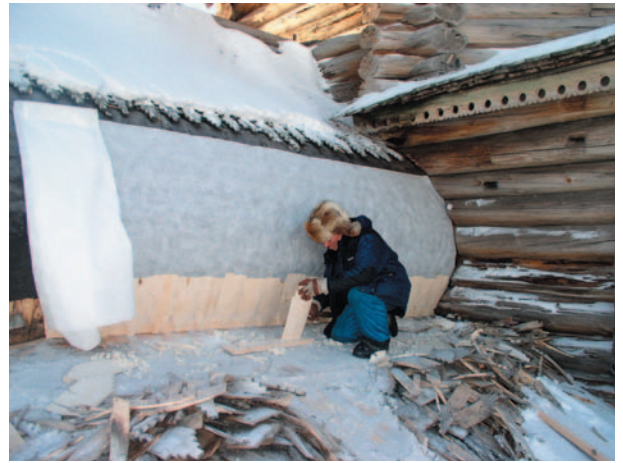
рис. 47. Реставрация алтарной бочки Покровской церкви

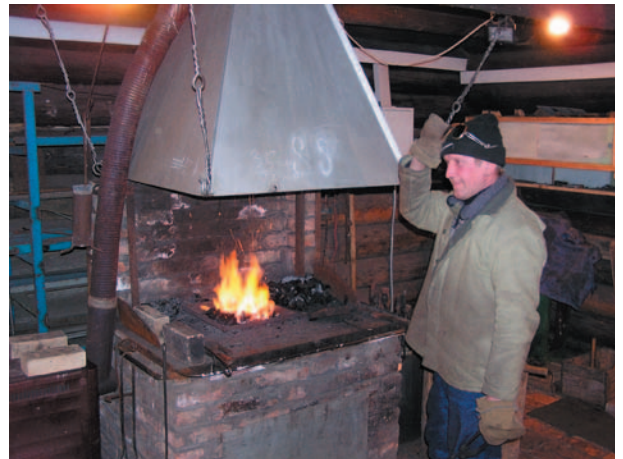
рис. 49. «Традиционный» горн для проведения кузнечных работ внутри кузницы

Для производства и реставрации металлических изделий, а также для выполнения сварных и слесарных работ приспособлен памятник архитектуры - кузница в деревне Ямка. Кузница укомплектована оборудованием, традиционными инструментами и приспособлениями для кузнечной работы. В задачи кузницы входит изготовление кованых гвоздей и других металлических изделий, традиционных для сельских кузниц прошлых времен. Кроме этого, в кузнице организованы работы по изготовлению традиционных для плотников прошлых веков инструментов. До настоящего времени в кузнице выполнялись сварочные и некоторые слесарные работы, однако теперь, с вводом в строй

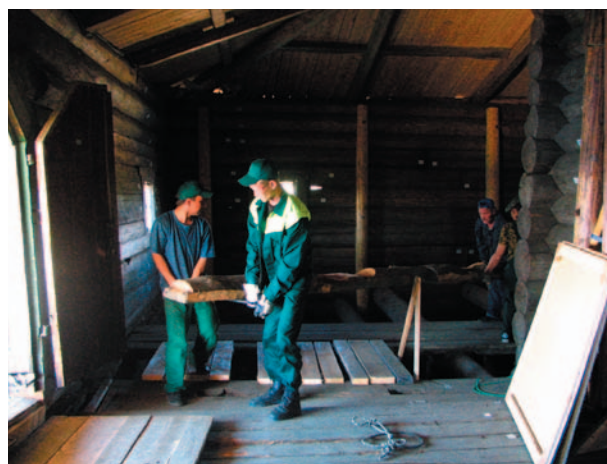
рис. 54. Демонтаж исторических полов XVIII-го века в трапезной Преображенской церкви

До настоящего времени элементы полов XVIII-XIX веков, демонтированные в период установки внутри церкви силового металлического каркаса в 80-х годах, хранились в складах и частично оставались на своих местах в трапезной Преображенской церкви. В плане подготовки внутреннего объема церкви к проведению реставрационных работ в 2007 году полы трапезной были разобраны, промаркированы и перевезены в сборочное помещение реставрационного комплекса.

Туда же были свезены со складов хранения и все остальные элементы демонтированных ранее полов. Большая площадь сборочного помещения позволила разложить элементы полов (а их более 600) в том порядке, в каком они находились в церкви до демонтажа. В настоящее время специалистами Санкт-Петербургского ОАО НИИ «Спецпроектреставрация» ведется работа по их дефектовке, фотофиксации и маркировке. По окончании этой работы намечено провести реставрацию элементов, после чего отреставрированные полы будут помещены в крытые склады для их хранения до установки на исторические места. Эта работа планируется к выполнению в зимний период 2007-2008 годов.

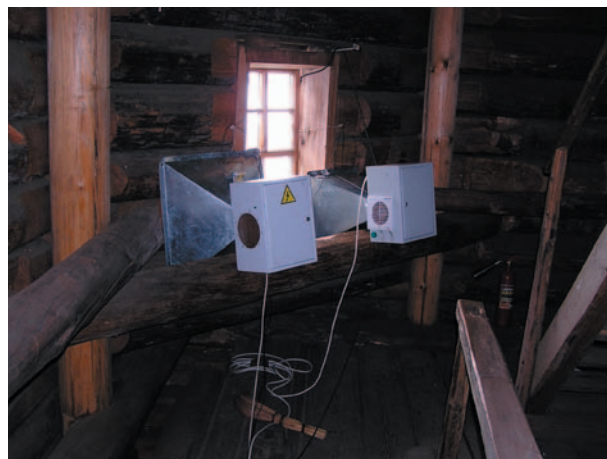
рис. 57. Микроволновые “пушки” работают на объектах музея-заповедника “Кижы”

Одной из проблем при реставрации памятников деревянного зодчества является борьба с дереворазрушающими жуками. Музеем-заповедником найден оригинальный и дешевый способ локальной тепловой обработки пораженных участков древесины с целью их стерилизации при помощи микроволновой установки, которую разработал Московский Государственный Университет леса, г.Мытищи. Установка является опытным образцом и используется музеем-заповедником «Кижы» для обработки элементов деревянных конструкций в домах-памятниках, пораженных жуками-точильщиками. Установка прекрасно себя зарекомендовала, проста в конструкции и эксплуатации. Ее особенность состоит в том, что она создана по принципу бытовой микроволновой печи. Площадь обрабатываемой поверхности 0,6х0,6м, толщина обрабатываемой стеновой конструкции 15-25см, потребляемая мощность всего 1,2кВт.

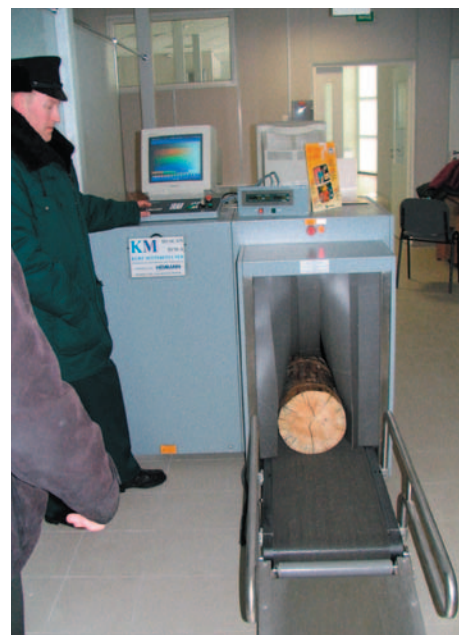
рис. 58. Таможенный интраскоп применен в качестве дефектоскопа древесины

В процессе подготовки к началу реставрации Преображенской церкви возникла необходимость в разработке методики дефектоскопии бревен, которые будут поступать в реставрационный производственный комплекс. Оценка состояния и внутренней структуры реставрируемых бревен требуется для определения состава и объема работ, которые необходимо будет выполнить с каждым конкретным конструкционным элементом, а именно – косметическая реставрация, конструктивное протезирование со вставками, либо полная замена бревна. В 2005 году музей-заповедник и проектировщики провели эксперимент по применению для целей дефектоскопии стандартного таможенного интраскопа, установленного в аэропорту г.Петрозаводска. Полученные результаты были тщательно проанализированы и признаны вполне удовлетворительными. Основные выводы по результатам этой работы:

- рентгенотелевизионные установки (интраскопы) могут быть достаточно эффективно использованы в качестве инструмента неразрушающей дефектоскопии и выявлять скрытые внутренние дефекты (гниль), а также посторонние металлические включения;
- компактность установок позволяет достаточно просто включать их в технологическую линию реставрационного процесса в помещении реставрационного комплекса;
- к недостаткам метода следует отнести необходимость жесткой привязки оборудования к стационарному посту диагностики и невозможность исследования бревен вне его.

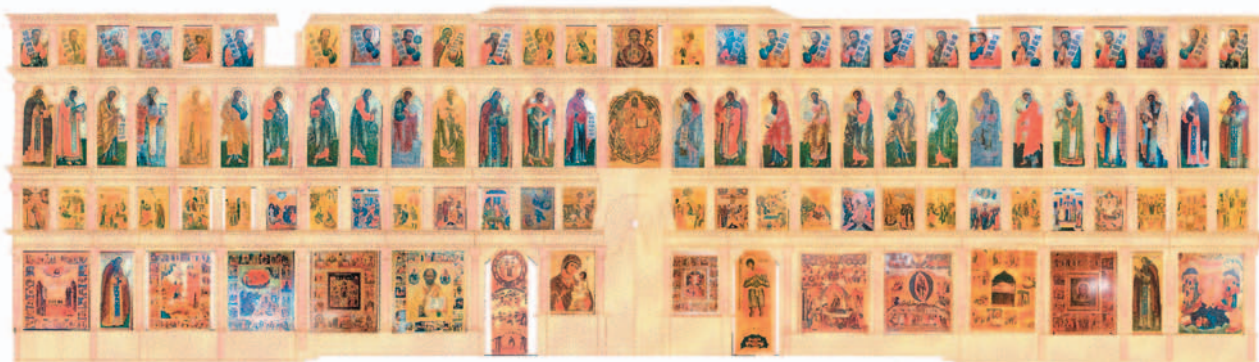
рис. 59. Схема иконостаса Преображенской церкви

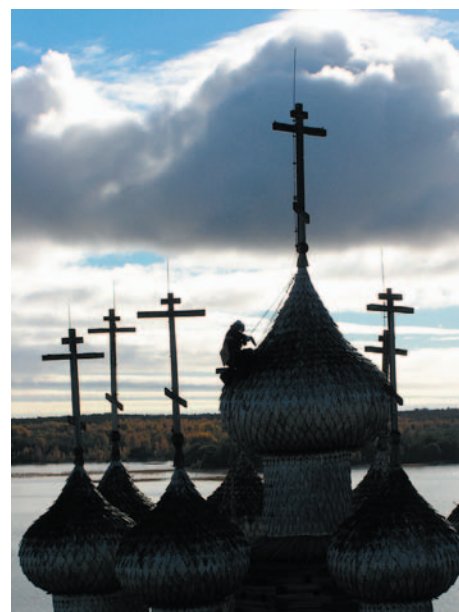
рис. 60. Замена системы молниезащиты на объектах Кижского погоста

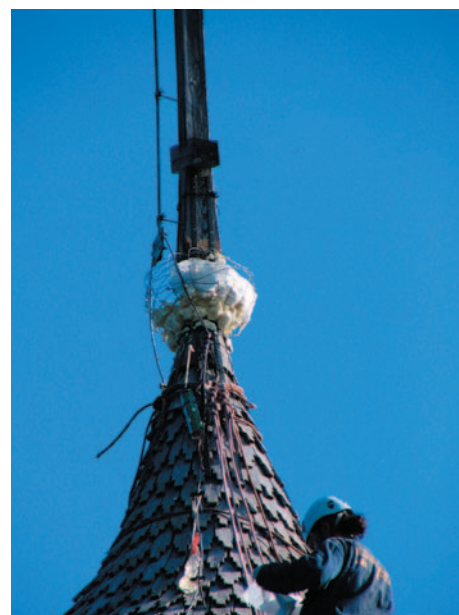
рис. 61. Проведение противоаварийных работ по укреплению оси центрального креста Преображенской церкви

Из наиболее важных мероприятий 2005 года отдельно стоит отметить укрепление основания креста центральной главы храма. По рекомендации специалистов Института леса КарНЦ РАН было произведено обследование 22-х крестов Преображенской церкви и выявлено аварийное состояние главного и самого большого креста церкви, который мог рухнуть при штормовом ветре, переломившись в районе «яблока». Срочно были организованы противоаварийные работы: снято старое «яблоко» с практически сгнившей древесиной, с помощью металлических полос укреплена основная ось креста и, как временная мера, проведена имитация «яблока» с помощью пенообразующих составов. Все работы от обнаружения до имитации были выполнены за три дня специалистами музея-заповедника. В 2007 году для кардинального решения вопроса старое «яблоко» было демонтировано и взамен его изготовлено и установлено новое деревянное «яблоко».

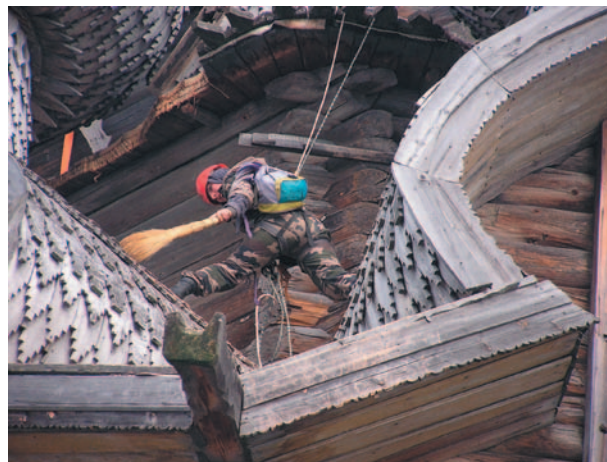
рис. 62. Очистка кровель Преображенской церкви от мусора

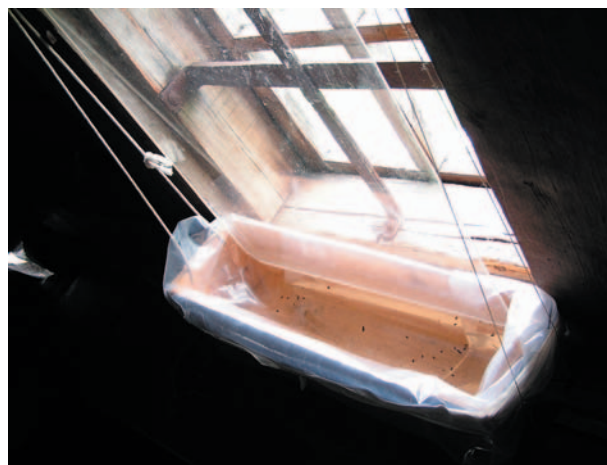
рис. 63. Оконные ловушки для отлова жуков-точильщиков на памятниках

В 2005 году с помощью акустического детектора выявлены зоны активности домового точильщика. Обследование показало, что в основном присутствуют старые очаги поражения, в которых не наблюдается развитие этого вредителя в настоящее время. Зон развития дереворазрушающих грибов не выявлено, что говорит о создании нормального микроклимата в памятнике за последние годы. Вместе с тем отмечено перераспределение зон увлажнения древесины в церкви, особенно в средней части I-го восьмерика сруба Преображенской церкви.

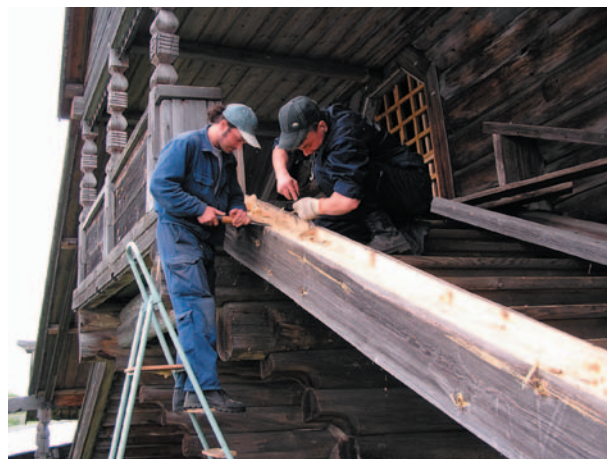
рис. 64. Ремонт косоура лестничного марша крыльца Преображенской церкви

Плотницким центром музея в 2005 году проведен мелкий ремонт косоура лестничного марша крыльца храма и установка сжима на северной стене трапезной. Эти работы тоже носят профилактический характер для предотвращения деформаций и деструкции древесины.
