Отчет консультативной миссии ИКОМОС о посещении ОВН «Кижский Погост» (С 544)

28 сентября – 1 октября 2015 г.

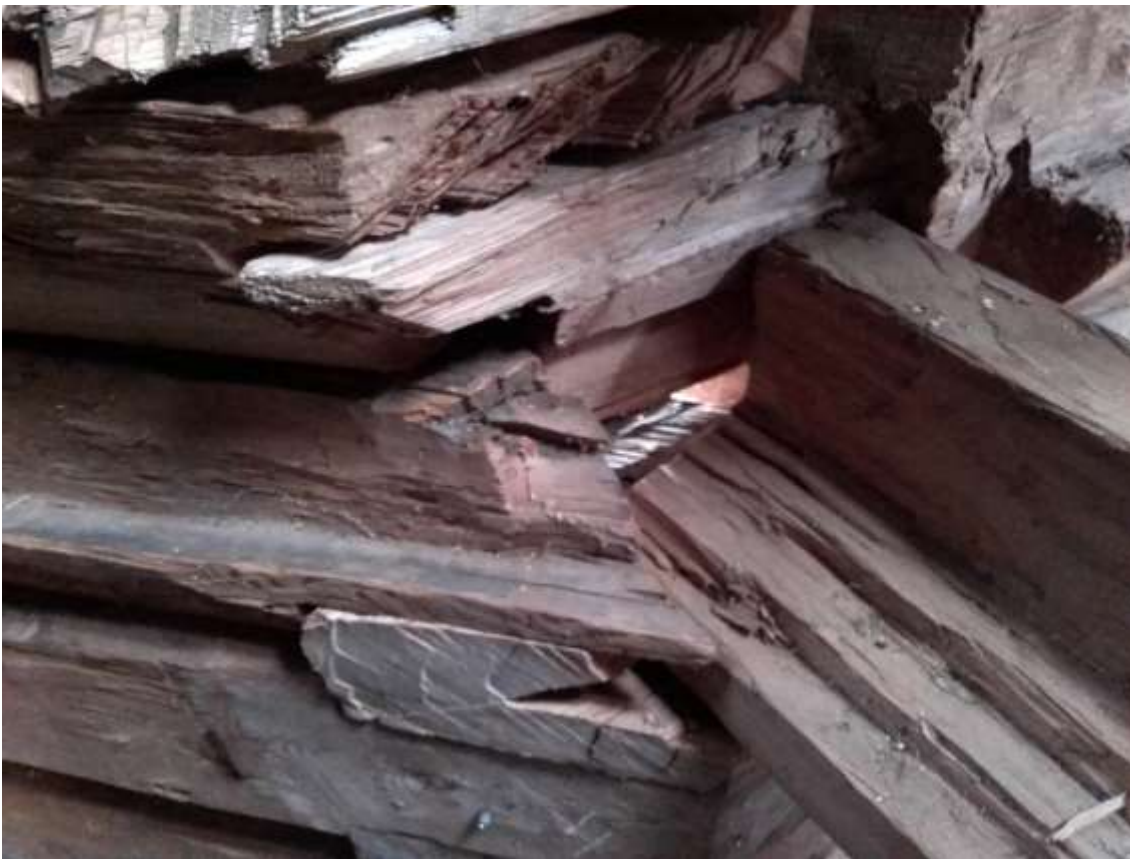
Опорное кольцо потолка «небо». Соединения балок по верху прирубов сломаны и утратили свою функциональность. Шуруп в нижней части бревна является точкой для мониторинга.

Миссия отмечает два наиболее приемлемых варианта усиления связующего кольца:

- поддержание потолка неба посредством подвешивания на вышестоящих конструкциях. Необходимо тщательно проанализировать такой способ разгрузки стен;
- если потребуются дополнительные меры по предотвращению развала стен, то металлические стержни, установленные близко к балкам связующего кольца должны быть достаточной мерой. Это подвижный усиливающий узел, который незначительно влияет на функциональность стен. Тем не менее, металлические стержни должны быть установлены только в случае крайней необходимости и насколько это возможно незаметно.

Также необходимо установить, что было истинной причиной дисфункциональности врубок кольца: давление потолка неба или же развал (расширение) нижнего восьмерика.

Рекомендация: миссия ссылается на рекомендации предыдущих миссий относительно минимизации внедрений новых усиливающих элементов и максимально возможного противодействия использованию современных материалов и технологий. Для того, чтобы избежать необходимости внедрения усиливающих конструкций, следует подробно исследовать возможность закрепить потолок неба на вышестоящих конструкциях.

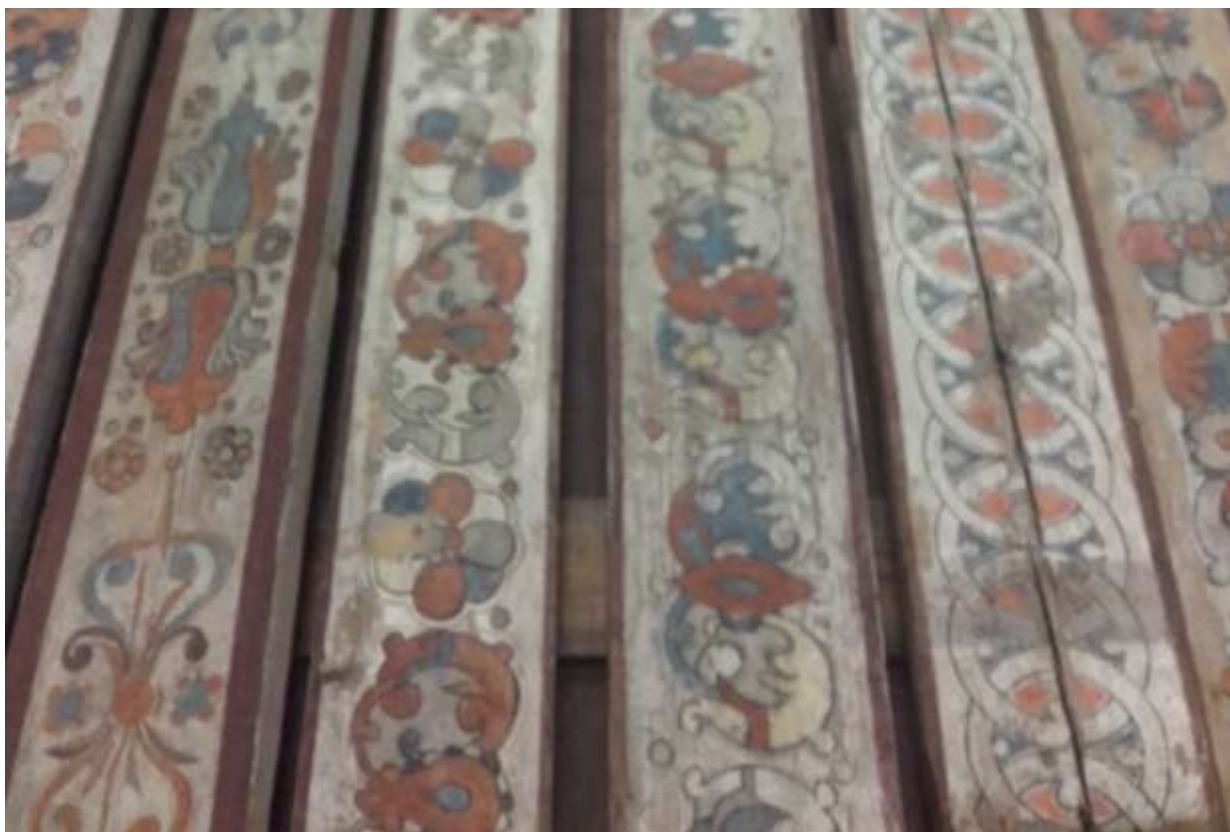
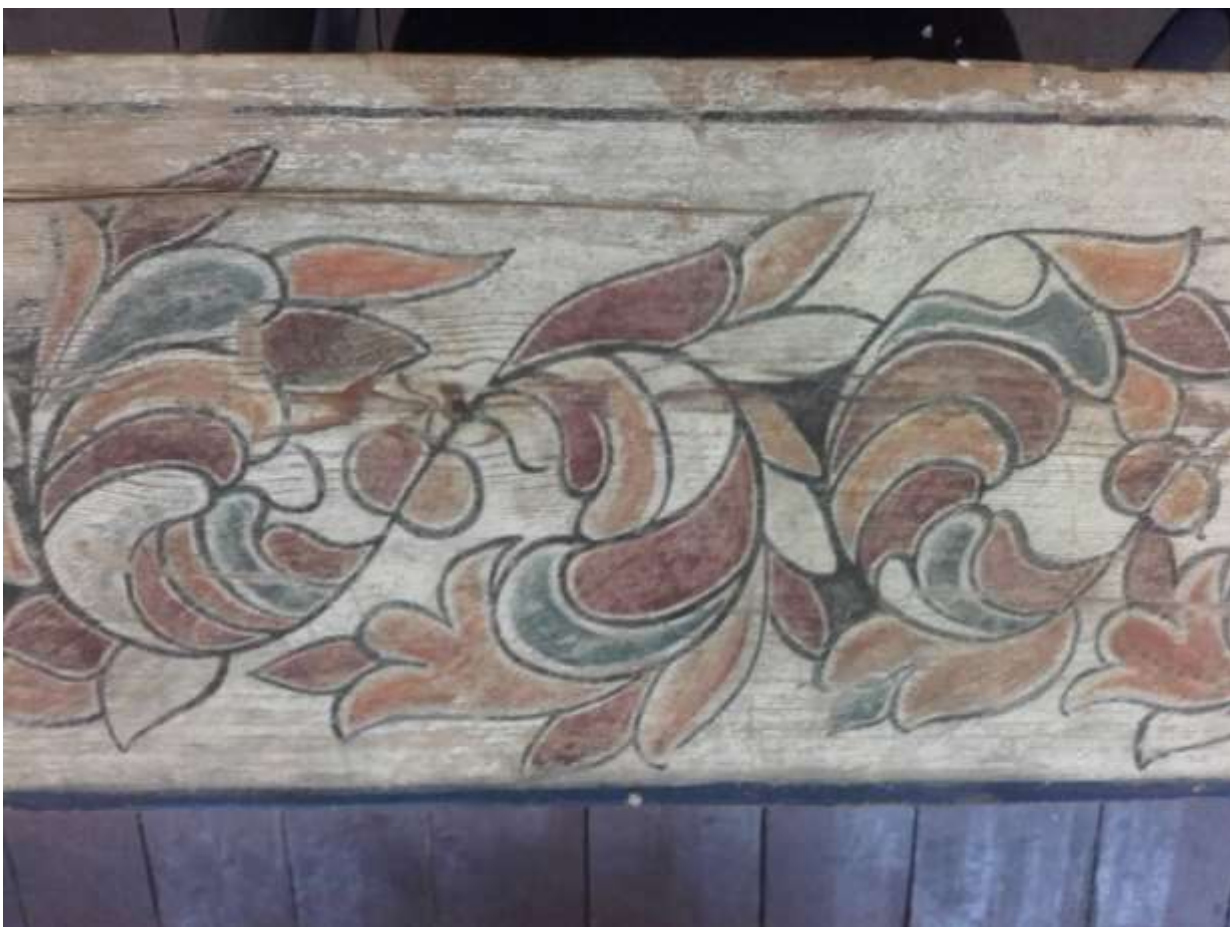
Расписанные тѣбла внутреннего потолка «небо».

Продолжается работа по реставрации расписного узора на тьяблах потолка «небо». Миссия была проинформирована о том, что по окончании этих работ предметы должны храниться в специальных условиях. Для установки расписных тьябел на их прежнее место в интерьер церкви, необходимо провести намного более основательную работу по сохранению. Реставраторы поделились своим профессиональным мнением и сообщили, что установка тьябел обратно в церковь повысит шансы их повреждения и разрушения, что сделает реставрацию в будущем более сложной. Российские реставраторы живописи выражают свою уверенность в том, что оригинальные тьябла должны храниться в музее, а для Преображенской церкви необходимо сделать точные копии.

Миссия признает, что установка тябел «неба» обратно в церковь представляет особые сложности, и что это создает опасность утраты росписи с течением времени. Однако большая часть интерьера церкви Преображения, включая иконостас и иконы, сохранилась, что само по себе уникально в этой части России. Более того, неоспоримо, что расписные тябла являются важной частью оригинальной конструкции, и участвуют в поддержании стабильности стен церкви. Изъятие оригинальных тябел «неба» как части почти полного интерьера церкви и оригинальной конструкции, приведет к потере подлинности и полноты, что будет негативно влиять на ВУЦ церкви.

Рекомендация: Миссия рекомендует, чтобы целью реставрации стало воссоздание всех частей церкви, включая конструкцию и интерьер в состоянии, как можно более близком к оригинальному. Все работы по сохранению должны выполняться в соответствии с этой целью.

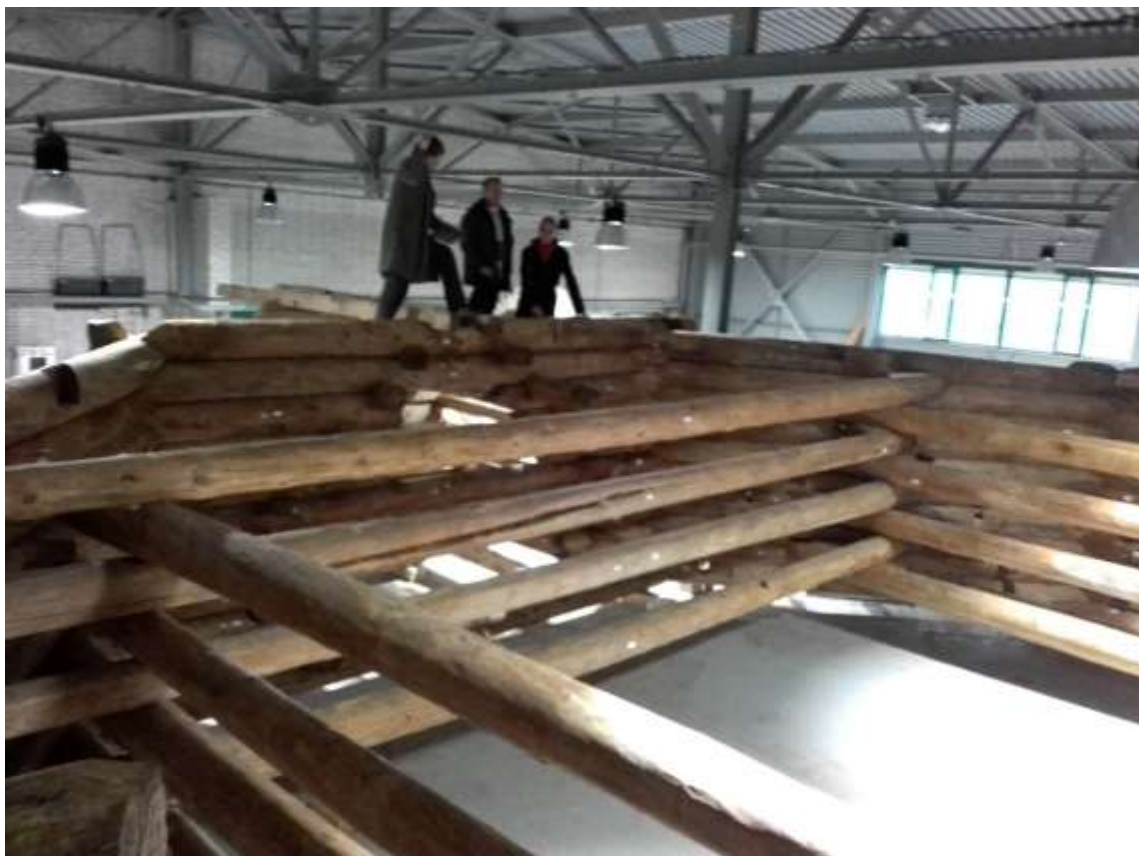
Структура четвериковых балок.

- d. Усиление балок четверика в верхней части восьмерика: Подразумевается переходный четверик, на котором установлен средний восьмерик церкви. Представляет из себя четырёхугольную конструкцию из пяти брёвен рубленных в ряж. В пространство между брёвнами ставились деревянные блоки для распределения веса, однако они были сняты при монтаже металлокаркаса 1982 г. Было установлено ранее, что переходный четверик является слабым местом в конструкции церкви и во время этой миссии обсуждались различные способы инженерного усиления. Все участники дискуссии согласились, что усиление необходимо вводить только в случае реальной необходимости.

Г-н Иосиф Роша, главный инженер проекта, выразил необходимость провести испытания под нагрузкой данного элемента конструкции церкви до введения усиления. Он также предложил усиление переходного четверика посредством заполнения пустот новыми бревнами, а также скреплением стен четверика крестообразно листами спецфанеры (Приложение Е). Несколько участников миссии отметили, что исконный элемент (четверик) не имеет каких-либо видимых повреждений и уже доказал свою надёжность. Некоторые участники также заметили, что при испытаниях, возможно, будут применяться чрезмерные нагрузки, которых не возникает при реальной эксплуатации здания.

Рекомендация: миссия рекомендует доверять исторической конструкции и установить её на исконном месте. Если возникнет потребность в дополнительном усилении, то это следует делать самым простым способом с минимальным воздействием на исторический материал.
