Основные этапы работ по реставрации Преображенской церкви на о. Кизи и их выполнение по объему во времени. 1999 - 2014 гг.
Ситуация на конец 2008 г.

ВВЕДЕНИЕ

Ниже приводится отчет о проведенной работе по комплексной реставрации Преображенской церкви на о. Кижы по состоянию на конец 2008 года. При этом основной упор сделан на мероприятиях, выполненных в 2008 году. О подготовительной работе, выполненной ранее, подробно изложено в аналогичных отчетах за предыдущие (2003-2007) годы.

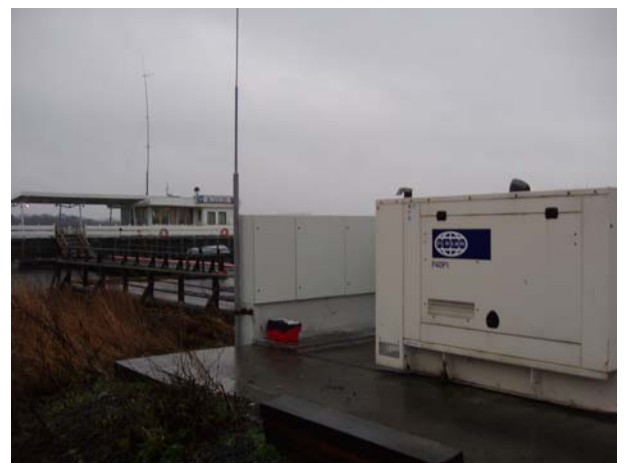
фото 1. Дизель-генератор около Кижского погоста

Единственным положительным моментом в реализации мероприятий по этому направлению можно назвать задействование в 2008 году службой главного энергетика музея (Сбитнев А.О.) установленного еще в 2005 году дизель-генератора мощностью 32квт. для создания резервной системы электроснабжения памятников погоста (фото 1). Таким образом, наконец-то обеспечено надежное электроснабжения погоста, и в том числе - аппаратуры систем защиты памятников даже в случае отключения постоянных электросетей.

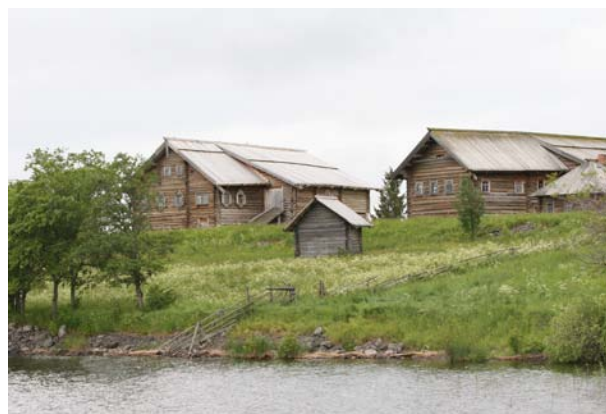
Местом расположения реставрационной базы иконостаса выбран Пудожский сектор музея (фото 2). В отчетном году продолжилось развитие инфраструктуры территории сектора для приспособления имеющихся там домов-памятников под реставрационные мастерские. В этих целях выполнено следующее:

фото 2. Пудожский сектор музея - мастерские для реставрации иконостаса Преображенской церкви

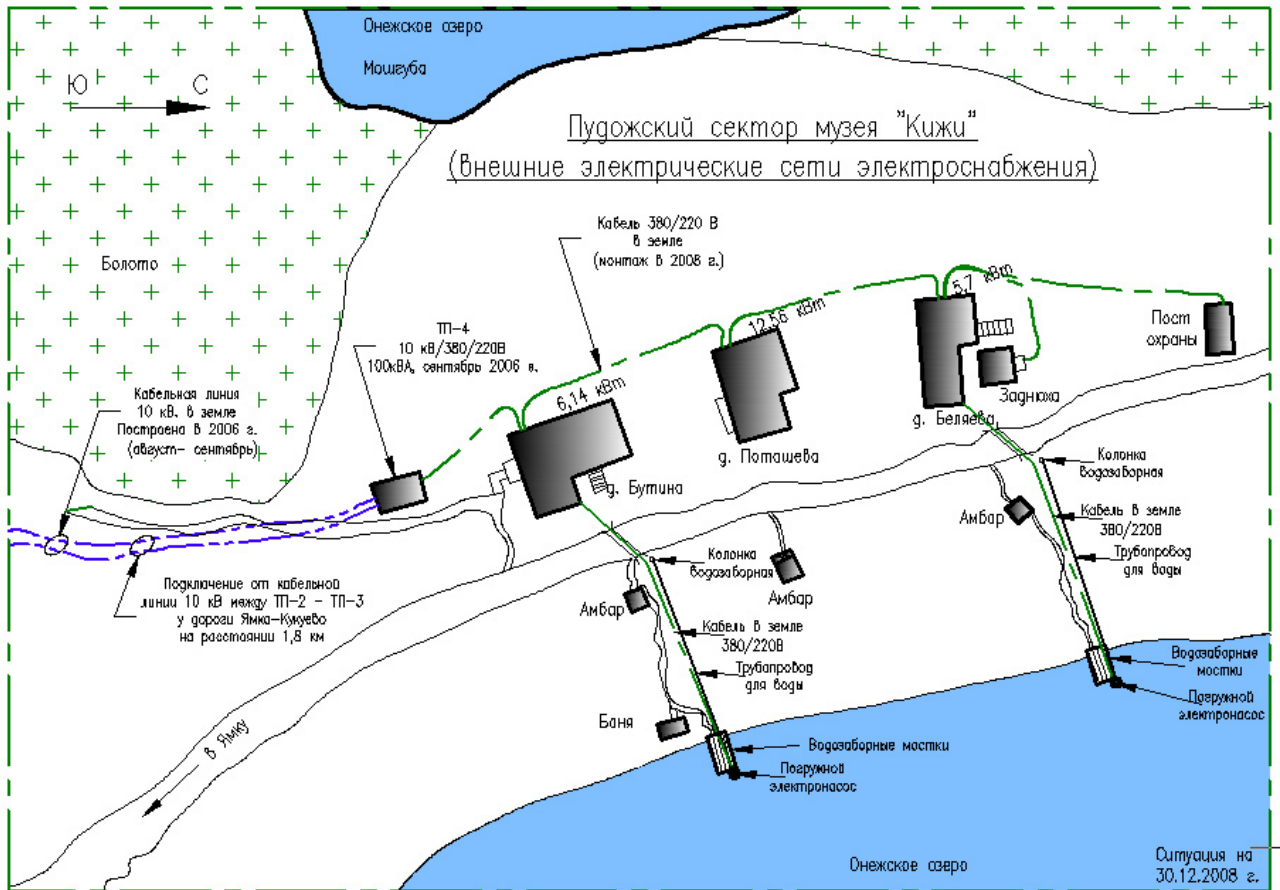
- осуществлено подключение смонтированной еще в 2006 году трансформаторной подстанции ТП-4 10кв/380в мощностью 100кв для электроснабжения домов-памятников Пудожского сектора (рис. 3);
- спроектированы и смонтированы электросети напряжением 220/380в., осуществлен ввод электросетей в 5 домов Пудожского сектора, в которых выполнены работы по устройству внутренней проводки (рис. 3);
- осуществлены работы по приспособлению имеющихся помещений под реставрационные мастерские с укомплектованием необходимым оборудованием и инвентарем;
- сооружены мостки для забора воды из Онежского озера, установлены электронасосы и трубопроводы для подачи воды в дома (рис. 3);
- обустроены жилые помещения для проживания в летний период года реставраторов иконостаса численностью до 5 человек.

рис. 3. Пудожский сектор музея "Кижский". Схема внешних электрических сетей электроснабжения и водопровода

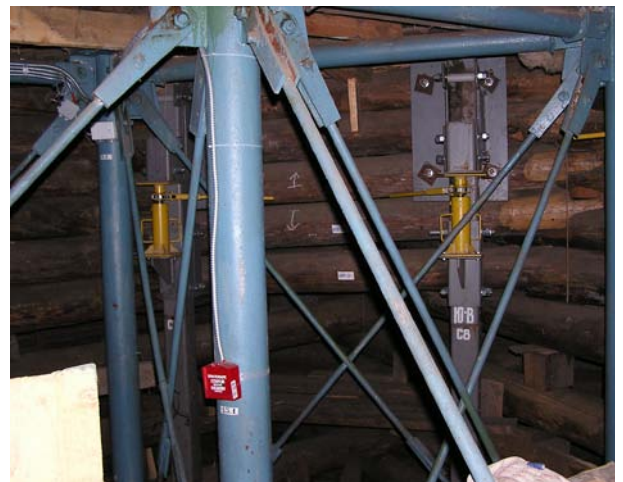
фото 3. Системы лифтинга внутри Преображенской церкви

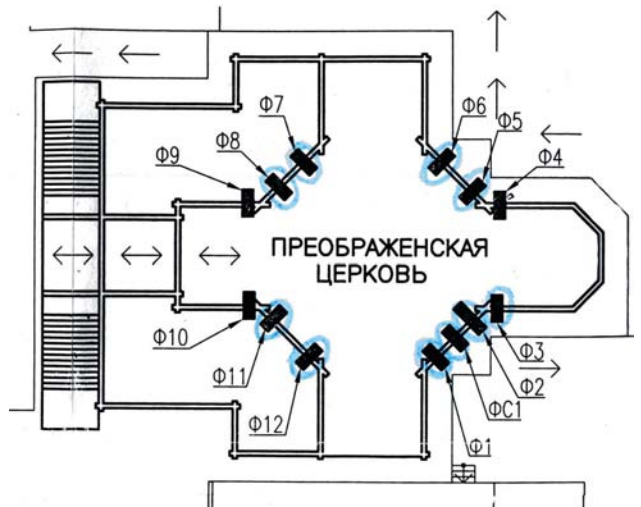
1. являются опорами для стоек вывешивания;
2. одновременно служат контрфорсами, повышающими устойчивость конструкции церкви от сползания в северо-западном направлении.

Таким образом, выполнение работ по устройству поперечных опорных фундаментов является первым этапом реконструкции ленточного фундамента, которая продолжится в 2009-2010 годах.

рис 4. Схема поперечных фундаментов для установки стоек лифтинга

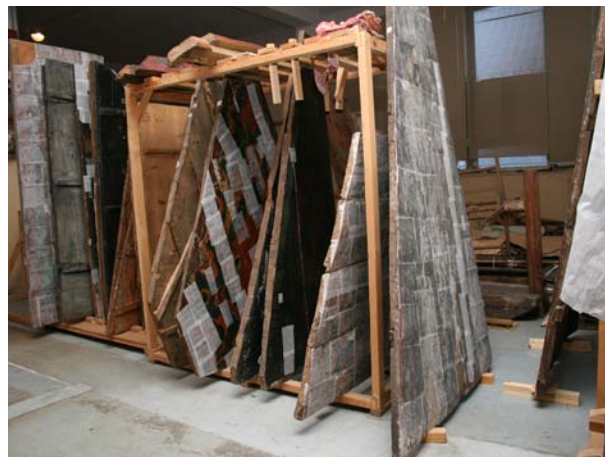
Демонтированные в 1980 году иконы из иконостаса Преображенской церкви убраны на хранение, и их состояние находится под постоянным контролем ответственных хранителей музея. По мере необходимости иконы реставрируются, поэтому сохранность их обеспечена и для поддержания состояния икон в некоторых случаях потребуется выполнение только некоторых консервационных мероприятий, состав и объем которых окончательно определится к середине срока реставрации иконостаса, т.е. ближе к их установке в раму иконостаса.

фото 29. Иконы иконостаса церкви на хранении в законсервированном состоянии

Для справки: консервационные работы на иконах такого уровня следует обязательно проводить раз в 10-15 лет, а по некоторым иконам и чаще. Сейчас очевидно, что требуют некоторых реставрационных работ иконы местного ряда.
